## **Simulação numérica do reforço de uma ligação viga-pilar de edifícios industriais pré-fabricados em betão armado**

### **Resumo**

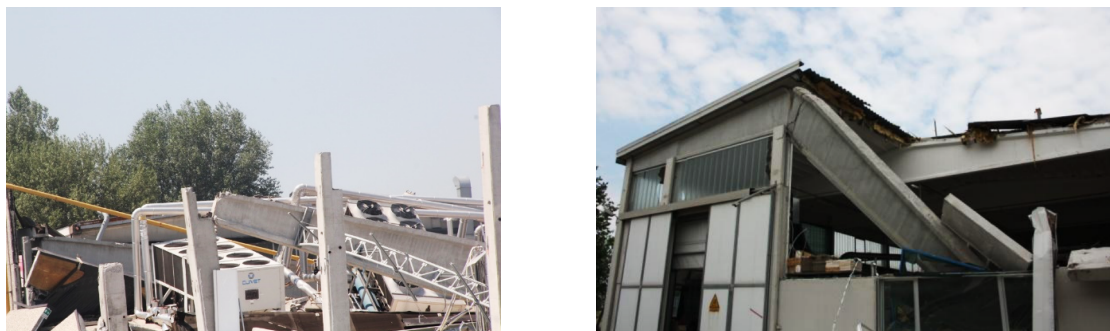
Figura 1. Perda de suporte da viga devido à falha da ligação viga-pilar

Na Europa, a tipologia mais comum da ligação viga-pilar em edifícios industriais pré-fabricados em BA é a ligação viga-pilar conectados mecanicamente por ferrolhos [15]. Como ilustrado na Figura 2a), neste sistema a viga é mecanicamente ligada ao pilar por meio de ferrolhos verticais de aço. Esses ferrolhos, geralmente um ou dois, saindo do cachorro do pilar, encaixam-se nas mangas (negativos) deixadas junto do limite das vigas, que são posteriormente preenchidas com argamassa. Em vários casos, uma placa de neoprene é colocada entre o pilar e a viga. Estas ligações não restringem as rotações entre ambos os elementos, e a transferência de forças horizontais entre a viga e o pilar é essencialmente assegurada por atrito e mecanicamente, através dos ferrolhos. O outro tipo de ligação viga-pilar normalmente utilizadas nesta tipologia de edifícios são as ligações de atrito, representado na Figura 2b). A diferença entre a anterior é a ausência do ferrolho. Por este motivo neste tipo de ligações a transferência de forças horizontais da viga para o pilar adjacente é assegurada essencialmente pelo atrito entre estes elementos e a placa de neoprene, tornando este tipo de ligação mais vulnerável a ações sísmicas, como está representado na Figura 1, devido à falta de elementos mecânicos.

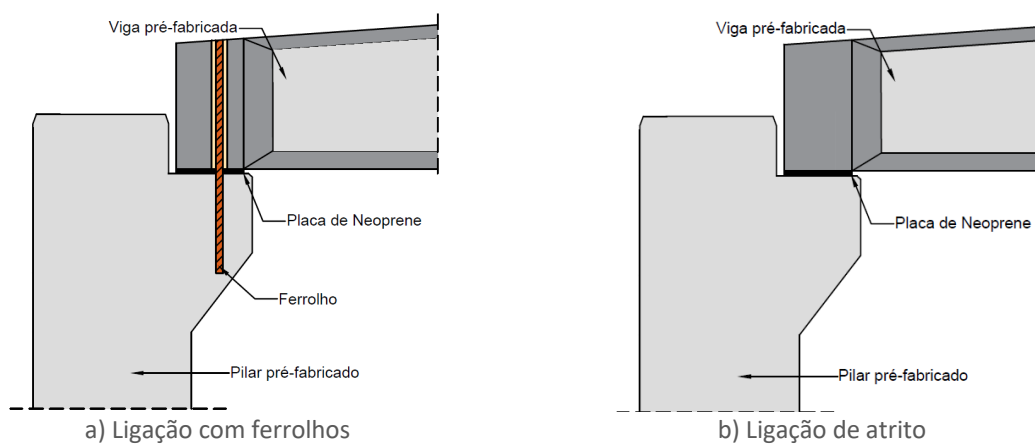
Figura 2 – Esquema da ligação entre viga-pilar comum na Europa

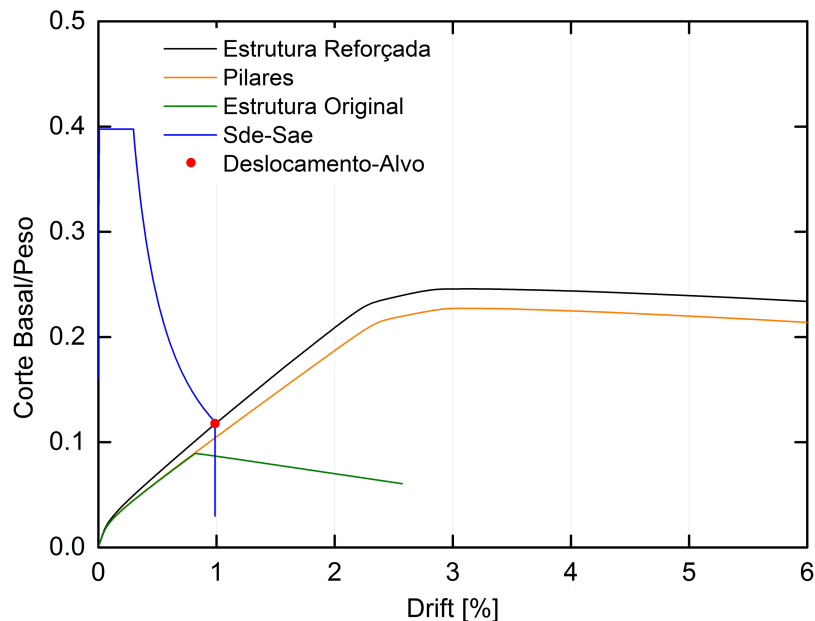
A análise pushover foi feita aplicando uma força lateral equivalente ao nível do primeiro andar, ou seja, onde a massa foi introduzida, de forma a simular as forças induzidas pela componente horizontal da ação sísmica. A curva pushover obtida é a que está representada na Figura 6.

Figura 6 – Curva pushover

Através da curva representada na Figura 6, pode-se concluir que a cedência da estrutura com a ligação reforçada ocorre para um drift de aproximadamente 2,2%, correspondendo a um corte basal de aproximadamente 133 kN. O deslocamento-alvo, representado pelo ponto a vermelho na Figura 6, foi obtido a partir do método N2, descrito no Eurocódigo 8 – Parte 1 [20]. A curva laranja representa a curva de capacidade dos pilares e a verde representa a curva de capacidade da estrutura original. Comparando estas duas curvas pode-se concluir que o baixo desempenho da estrutura original deve-se ao fraco desempenho das ligações de atrito viga-pilar. Com a solução de reforço das ligações, a estrutura melhorou o seu desempenho frente às cargas impostas, representada pela curva preta.

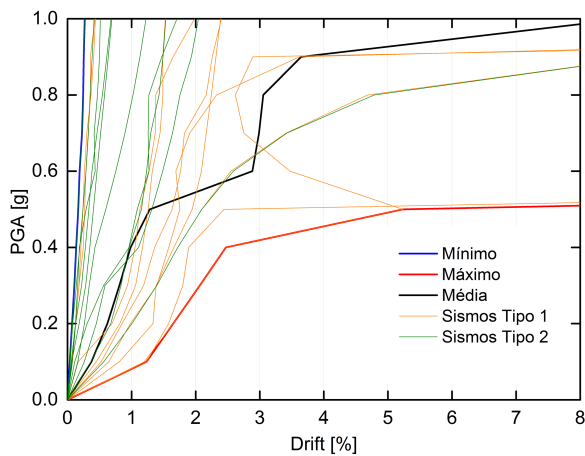
As figuras a seguir apresentadas representam os resultados das análises dinâmicas em termos de drift e das acelerações que os diferentes sismos induziram na estrutura. As linhas laranja correspondem aos sismos do Tipo 1 e as verdes correspondem aos sismos do Tipo 2, em ambas as figuras. A Figura 8 representa os resultados da estrutura original (sem reforço), enquanto a Figura 9 representa os resultados da estrutura com o reforço da ligação.

Figura 8 – PGA vs Drift para os diferentes sismos considerados na análise da estrutura não reforçada (original)

Comparando as figuras anteriores, pode-se concluir que a estrutura com o reforço da ligação leva a maiores *drifts*, o que é espetável uma vez que a solução de reforço leva a uma maior exigência dos pilares, já que há uma nova ligação que une o pilar e a viga. Assim, a figura a seguir (Figura 10) compara a ligação viga-pilar antes e depois da implementação da solução de reforço. Apenas os resultados relacionados aos sismos do Tipo 1 serão exibidos, pois é o que mais condiciona a resposta sísmica da estrutura.

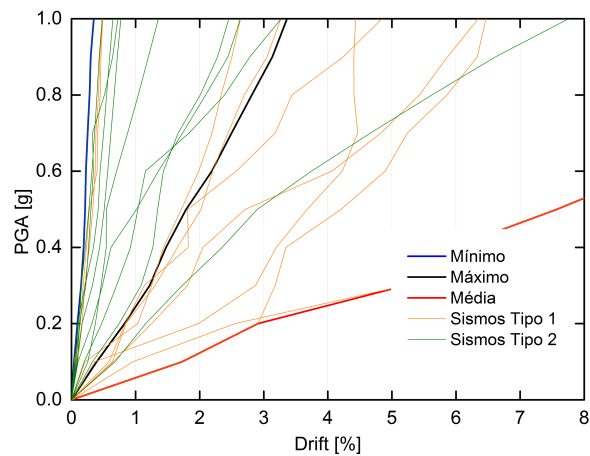
Figura 9 – PGA vs Drift para os diferentes sismos considerados na análise da estrutura reforçada

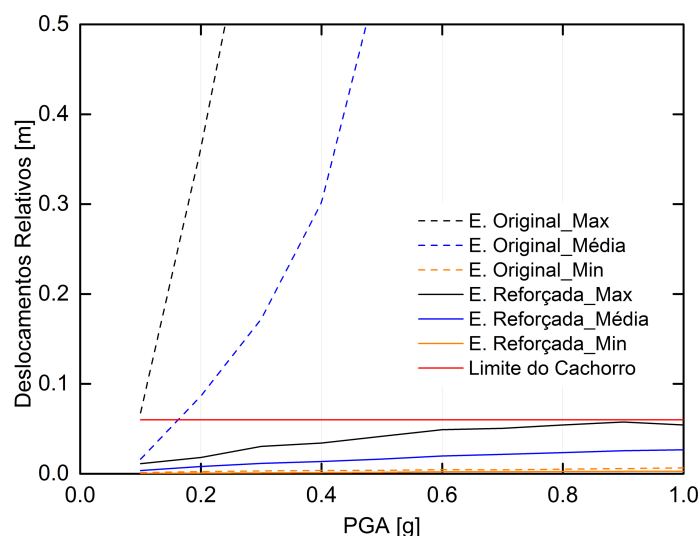
Figura 10 – Deslocamentos relativos das ligações vs PGA da estrutura original e a estrutura com a ligação reforçada

A Figura 10 representa a diferença entre o deslocamento da viga e o deslocamento no topo do pilar (deslocamentos relativos), antes e depois da implementação da solução de reforço. As linhas tracejadas representam a estrutura original e as linhas a cheio a estrutura com as ligações reforçadas. Para uma melhor compreensão, a figura representa apenas os deslocamentos máximo, mínimo e médio. A linha vermelha representa o comprimento do cachorro do pilar – 6 cm – conforme sugerido por Cornali *et al.* [22].

Com a adoção da solução de reforço denotou-se uma melhoria no comportamento ao nível da ligação viga-pilar, como se pode observar nos resultados observados na Figura 10. Esta melhoria pode ser facilmente analisada pela posição das linhas contínuas, ou seja, as linhas contínuas máximas, mínimas e médias da estrutura reforçada estão abaixo da linha horizontal vermelha, que representa o limite do cachorro.
