## CARACTERIZAÇÃO EXPERIMENTAL DE LIGAÇÕES PRÉ-FABRICADAS EM BETÃO ARMADO SOB AÇÕES CÍCLICAS

Nádia Batalha <sup>1</sup>, Hugo Rodrigues <sup>2</sup>, António Arêde <sup>3</sup>, André Furtado <sup>4</sup>, Romain Sousa <sup>5</sup> & Humberto Varum <sup>6</sup>

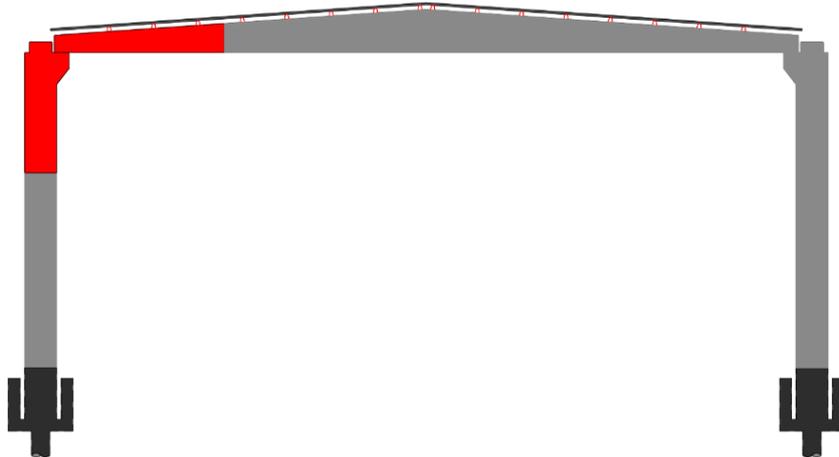
**Figura 1 – Esquema da ligação viga-pilar em estudo (representada a vermelho)**

nomeadamente as dimensões do pilar, comprimento e pormenor do cachorro, resistência à compressão do betão, reforço longitudinal e transversal, ferrolhos da ligação, ou seja, o número e o diâmetro, para representar uma ligação viga-pilar de um edifício pré-fabricado industrial típico português, ilustrado na Figura 1.

Os provetes foram definidos com o objetivo de representar uma ligação viga-pilar pré-fabricada existente, conforme mostra a Figura 1. Os provetes foram construídos à escala real. O pilar tem secção transversal retangular de  $0,50 \times 0,35 \text{ m}^2$  com seis varões de 16 mm mais quatro varões de 20 mm de diâmetro na armadura longitudinal. Na armadura transversal foram colocados estribos de 10 mm de diâmetro com espaçamento de 125 mm. Todos os provetes possuem um recobrimento de 25 mm. Os pilares foram encastrados numa fundação com uma área retangular de  $0,80 \times 0,70 \text{ m}^2$  e altura de 0,35 m.

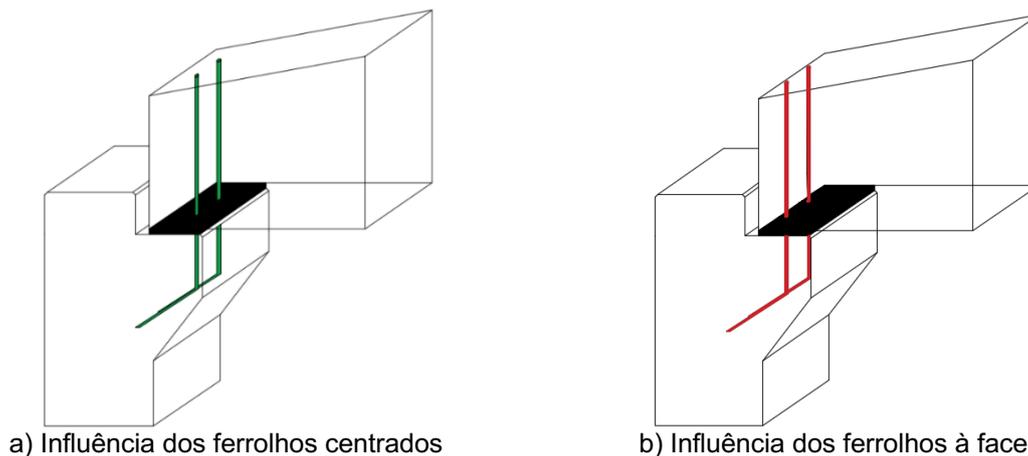
**Figura 2 – Esquema dos parâmetros em estudo nos provetes**

A nomenclatura adotada para cada provete foi "SPC\_xx\_yy" onde 'xx' representa o tipo de interface, nomeadamente, c1 para os provetes com 2 ferrolhos de 16 mm de diâmetro e colocadas a 13 cm da face interna do pilar (Figura 2a) e c2 para os provetes também com 2 ferrolhos de 16 mm de diâmetro mas colocados a 6 cm da face interna do pilar (Figura 2b). O 'yy' representa a carga axial aplicada.

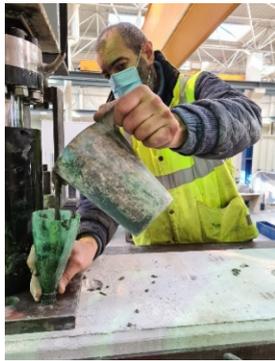
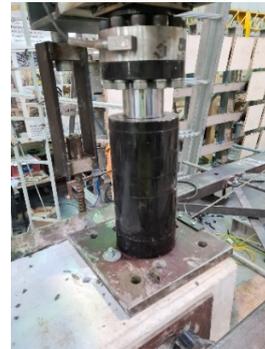
**Figura 3 – Preparação dos provetes**

Em todos os provetes, e semelhante ao que é praticado em obra, a ligação entre a viga e o pilar foi feita embutindo os ferrolhos do pilar nas duas mangas deixadas na viga, e a seguir preenchida com argamassa para dar união e melhorar o comportamento da ligação. A Figura 3 ilustra a colocação da argamassa Sikagrout® 213 nas mangas deixadas na viga.

a) Colocação da argamassa

b) Detalhe dos furos para a colocação da argamassa

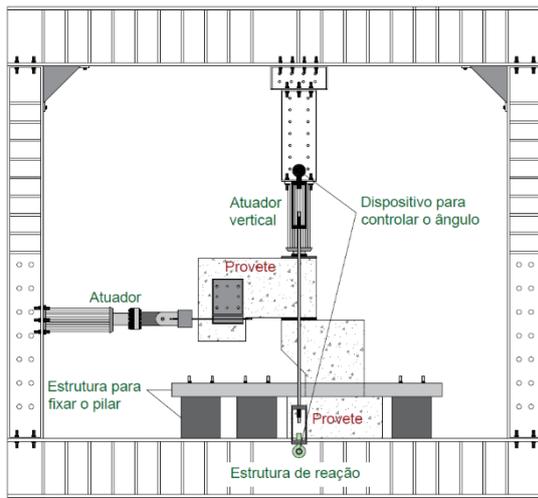
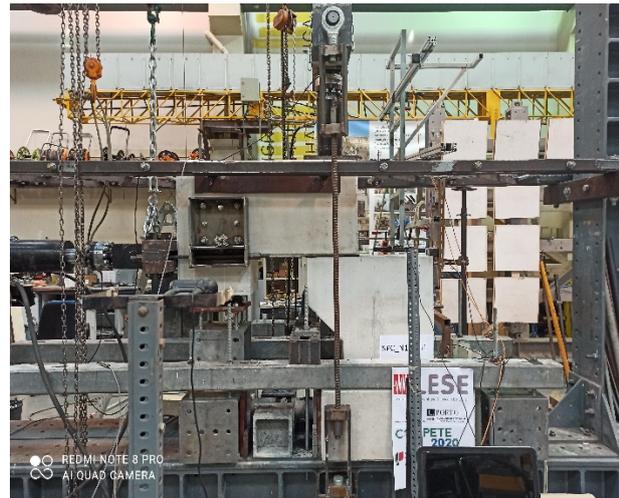
**Figura 4 – Setup de ensaio**

Foi definida uma configuração com uma estrutura de reação de aço para ancorar o pilar, a viga e os atuadores hidráulicos utilizados para a realização dos ensaios experimentais. A Figura 4 mostra a configuração experimental adotada. Foram utilizados dois atuadores servo-hidráulicos: um vertical para aplicação da carga axial com capacidade máxima de 200 kN e com um curso de +/- 100 mm, e outro atuador posicionado horizontalmente para aplicação da carga lateral com capacidade máxima de 200 kN e um curso de +/- 15 mm. O atuador foi posicionado de modo a ficar centrado horizontalmente com a ligação. A mesma preocupação foi tomada com o posicionamento do atuador vertical, que foi colocado centrado na ligação (15 cm da extremidade da viga). O pilar foi fixo na base à estrutura de reação a fim de simular um pilar fixo na base.

a) Esquema do ensaio

b) Visão geral do ensaio

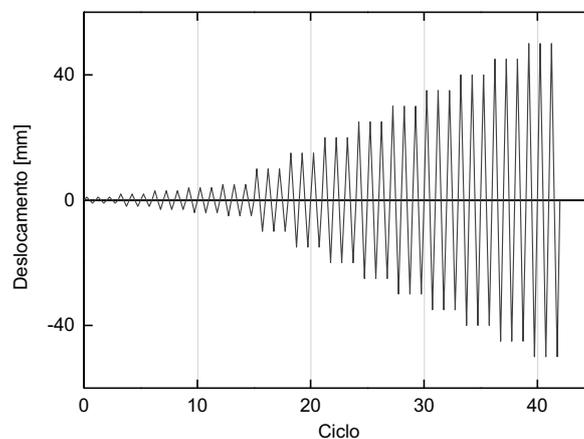
**Figura 5 – História de deslocamentos aplicados nos testes cíclicos**

Foi aplicado um carregamento cíclico lateral controlado em deslocamentos de acordo com a história definida e apresentada na Figura 5, através do atuador horizontal, a uma velocidade constante de 0,2 mm / s. O carregamento do atuador horizontal foi registado através de uma célula de carga, e o deslocamento horizontal aplicado foi medido através de um transdutor de deslocamento interno e externo.

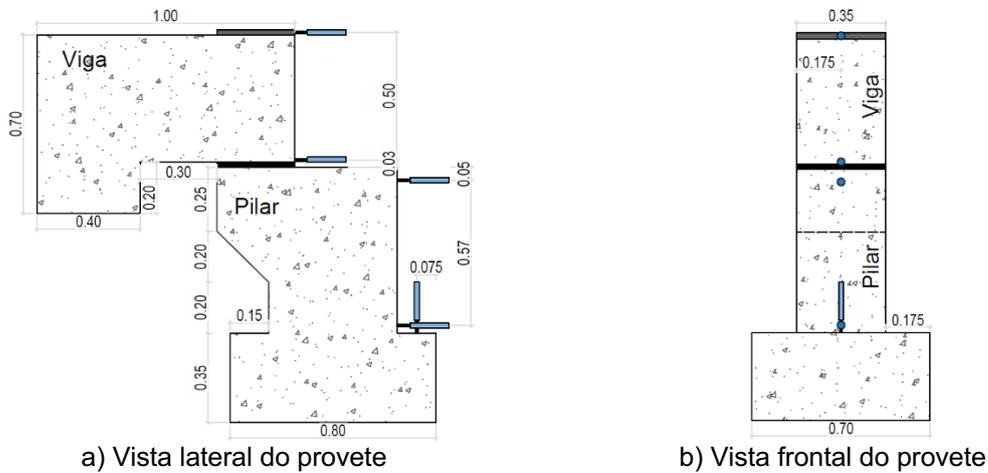
O esquema de instrumentação adotado é apresentado na Figura 6. Dois transdutores foram colocados na parte superior e inferior frontal da viga, dois outros foram colocados na parte superior e inferior do pilar. Um transdutor adicional foi colocado no nível da fundação para controlar a elevação/rotação da fundação.

Figura 6 – Medidas globais do provete e esquema de instrumentação adotado para controlo de deslocamentos (unidades em metros)

A viga tem 1 m de comprimento, com secção transversal retangular variável de  $0,35 \times 0,50 \text{ m}^2$  em 0,60 m do comprimento e nos últimos 0,40 m foi adotada uma secção transversal de  $0,35 \times 0,70 \text{ m}^2$  com oito varões de 16 mm mais quatro de 20 mm de diâmetro na armadura longitudinal e, na armadura transversal, estribos de 10 mm de diâmetro espaçados a 75 mm nos 0,60 m de comprimento sendo mais armados nos últimos 0,4 m. As medidas dos provetes são apresentadas na Figura 6.

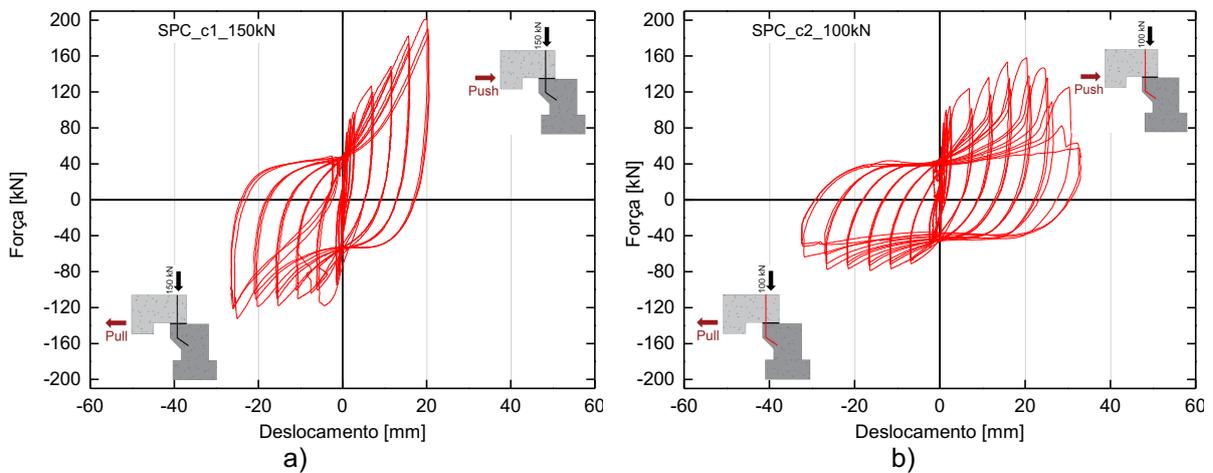
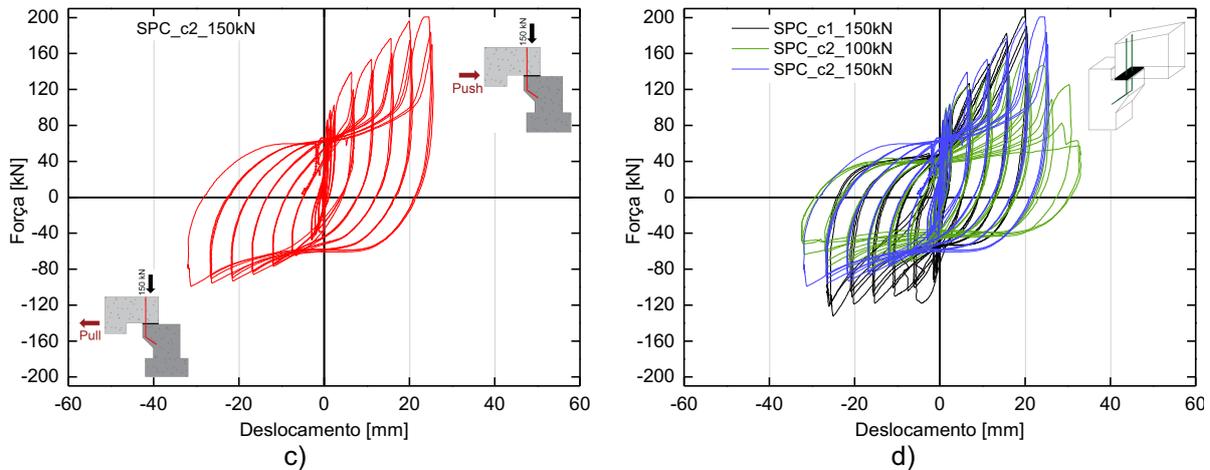
A presente subseção apresenta as curvas histeréticas força-deslocamento obtidas nos ensaios experimentais com provetes com ferrolhos e placas de neoprene (20 mm de espessura) entre as interfaces de betão viga e pilar (interfaces c1 & c2). A Figura 7 mostra as curvas obtidas para cada nível de carga axial (150 kN no caso da interface c1 e 100 e 150 kN no caso da interface c2) e um gráfico de comparação entre as curvas apresentadas (Figura 7d). A diferença entre SPC\_c1 e SPC\_c2 é a posição dos ferrolhos. Conforme descrito na subseção 2.2, os provetes com a interface c1 são colocados a 13 cm da face interna do pilar até o centro dos ferrolhos, enquanto na interface c2, são colocados a 6 cm de distância.

**Figura 7 – Gráficos força-deslocamento dos provetes estudados: a) SPC\_c1\_150kN; b) SPC\_c2\_100kN c) SPC\_c2\_150kN; e d) Comparação global**

É fundamental esclarecer que, como a direção de carregamento tem uma influência significativa neste trabalho, todos os testes cíclicos iniciaram-se na direção de compressão. No entanto, também é importante notar que, como já foi relatado no trabalho realizado por Psycharis *et al.* (Psycharis e Mouzakis 2012), a diferença na direção da primeira aplicação de carregamento não tem consequências no comportamento da ligação. A partir das curvas apresentadas acima a primeira conclusão geral, comum aos três ensaios, é a resposta da ligação não ser simétrica, em termos de resistência lateral, em todos os ensaios. A força máxima na direção de tração foi praticamente metade da força verificada na direção de compressão. Para a interface c2 pode-se denotar uma diminuição de 50 % no provete SPC\_c2\_100 kN e 51% no provete SPC\_c2\_150 kN. No caso da interface c1 (SPC\_c1\_150 kN), a diferença entre a direção de tração e compressão também foi significativa. No entanto, foi menor do que nos casos anteriores com uma diminuição de 34 % da força aplicada. Esses resultados estão diretamente relacionados com a espessura do recobrimento dos ferrolhos na direção de tração. Por esse motivo, no caso do provete com os ferrolhos mais centrados (c1), a resistência é maior, pois apresenta um recobrimento maior dos ferrolhos (não tão propenso ao destacamento do betão). Por outro lado, os provetes com os ferrolhos mais próximos da face do pilar (c2) apresentaram uma diferença mais pronunciada entre as direções de aplicação do carregamento, evidenciando uma maior vulnerabilidade na direção de tração com o destacamento do betão, ocorrendo mais cedo quando comparada com os outros provetes. Outra conclusão que pode ser retirada comparando os resultados é o facto das curvas para a interface c2 terem um efeito de compressão mais pronunciado, levando a uma menor dissipação de energia do que a curva da interface c1. É importante notar também que os testes cíclicos param em momentos

diferentes e o critério utilizado foi o nível de degradação que o provete apresentava. Por esse motivo, o provete com a menor carga axial aplicada (100 kN) tem uma curva mais extensa do que as outras duas (150 kN). Observando a Figura 7b), que se refere àquela que apresentou um tempo de ensaio mais prolongado do que os outros dois provetes restantes, pode-se observar uma degradação da resistência e deslocamentos de corte maiores na direção de compressão. Simultaneamente, este efeito não é tão visível nas outras curvas devido às deformações impostas mais baixas. Um maior efeito de escorregamento também pode ser notado em comparação com as outras curvas, assim como uma maior deformação. Comparando as duas curvas com a mesma carga axial aplicada em diferentes interfaces – Figura 7a) e c) – a curva da interface c1 apresenta uma maior dissipação de energia devido ao menor efeito de *pinching* e valores de força aplicada mais constantes na direção crítica (direção de tração) A curva também reproduz um comportamento de rigidez e uma ligação com maior resistência em ambas as direções.

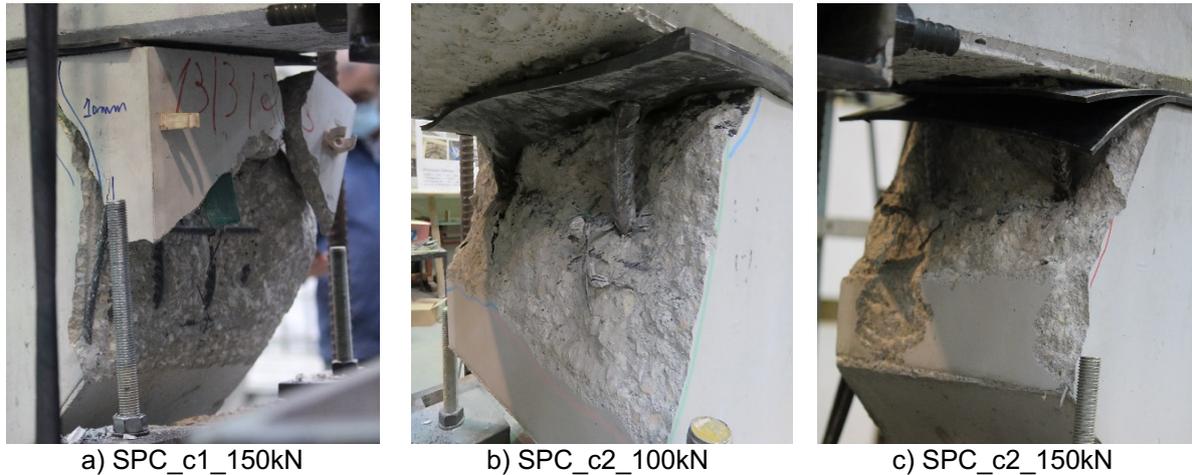
**Figura 8 – Danos observados nos provetes**

Em geral, comparando as interfaces c1 e c2, os danos concentraram-se apenas nos pilares, nomeadamente ao nível do cachorro, não se observando danos ao nível da viga. Todos os provetes apresentaram fissuras desenvolvidas a partir da localização do ferrolho devido às tensões desenvolvidas localmente. Apesar disso, essas fissuras desenvolveram-se em diferentes momentos do ensaio. Em relação ao provete SPC\_c1\_150 kN (Figura 8a) a primeira fissura apareceu no ciclo dos 10 mm ao nível dos ferrolhos como pode ser confirmado na imagem, e o destacamento total do betão ocorreu no ciclo dos 30 mm. O provete SPC\_c2\_100kN (Figura 8b) desenvolveu a primeira fissura no ciclo dos 2 mm e apresentou destacamento total do betão no ciclo dos 10 mm. Por fim, o provete SPC\_c2\_150 kN (Figura 8c) apresentou a primeira fissura no ciclo de 3 mm e destacamento do betão do cachorro no ciclo dos 10 mm.

Em todos os ensaios realizados não há falhas visíveis das cintas colocadas na zona dos cachorros mesmo quando o provete está a ser tracionado. Além disso, as placas de neoprene das ligações não apresentaram qualquer tipo de dano.

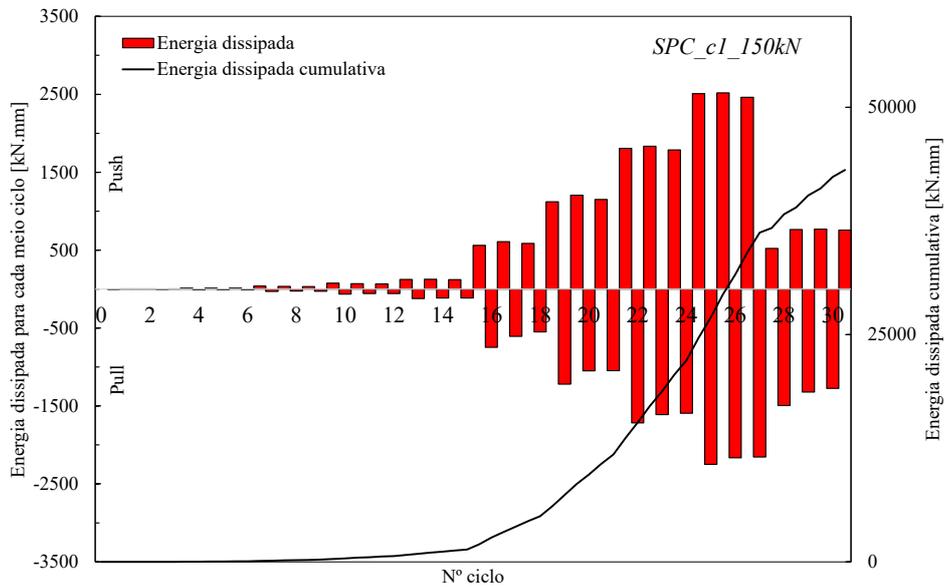
Nesta subsecção é discutida a energia dissipada nos vários ensaios experimentais. A energia dissipada foi calculada para todos os ciclos e corresponde à soma cumulativa da área interna dos ciclos de força-deslocamento. Analisando a energia dissipada dos provetes testados, esta é semelhante entre os vários provetes, porém para uma melhor visualização da energia dissipada em cada direção de carregamento (compressão e tração), foram feitos gráficos distintos para os provetes SPC\_c1\_150 kN (Figura 9a) e para SPC\_c2\_150 kN (Figura 9b).

a) Energia dissipada para cada meio ciclo para o provete SPC\_c1\_150 kN

Uma conclusão geral que pode ser observada nos dois gráficos da Figura 9 é uma maior energia dissipada no primeiro ciclo quando comparada aos ciclos seguintes com o mesmo deslocamento de pico, o que se torna mais evidente na direção de tração, que corresponde à direção mais vulnerável. Da Figura 9, até o ciclo 27,5, os provetes SPC\_c1\_150 kN e SPC\_c2\_150 kN, dissipam uma quantidade muito semelhante de energia. Depois disso, há uma queda muito evidente na energia dissipada no provete SPC\_c1\_150 kN, facilmente identificável na Figura 9a) a partir do 27,5º ciclo e corresponde ao destacamento total do betão do cachorro. Porém, a partir do 18,5º ciclo há uma diferença nítida entre a energia dissipada

na direção de tração e de compressão, momento em que apareceu a primeira fissura, conforme relatado na subseção anterior. No caso do provete SPC\_c2\_150 kN, a queda na energia dissipada foi notada um pouco mais tarde no 30.5º ciclo, o que não era esperado, uma vez que os ferrolhos estavam mais próximos da face do cachorro, tornando este tipo de ligação mais suscetível a danos. A primeira fissura apareceu no início do 12.5º ciclo e, por esse motivo, a diferença entre a energia dissipada na direção de tração é menor e mais evidente numa etapa inicial. Apesar disso, comparando os dois ensaios experimentais, o provete com o ferrolho mais próximo da face conduz uma maior energia dissipada. Em conclusão, as ligações com ferrolhos dissipam energia dependendo da direção da carga horizontal e do nível de dano apresentado.

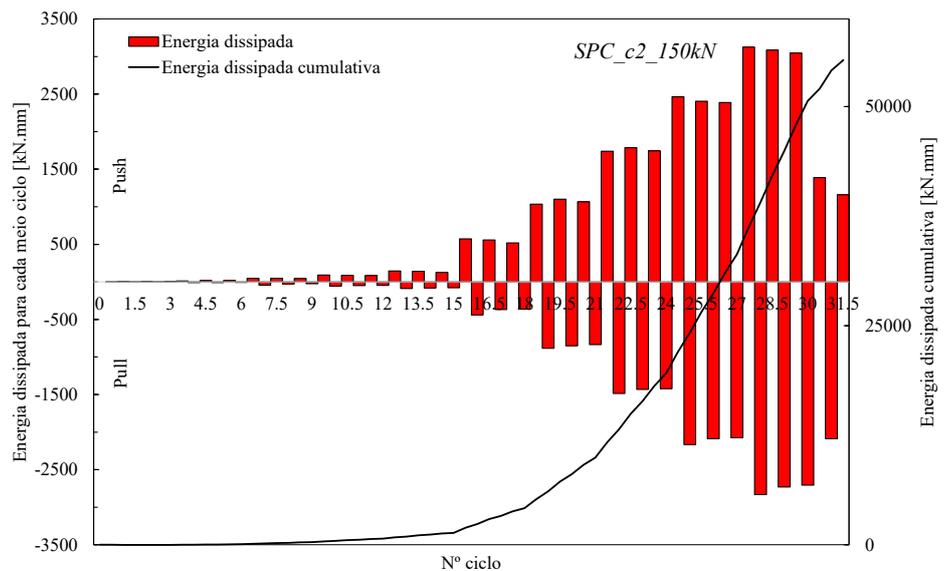
b) Energia dissipada para cada meio ciclo para o provete SPC\_c2\_150 kN

**Figura 9 – Energia dissipada para cada meio ciclo versus energia dissipada cumulativa para os provetes com carga axial de 150 kN**
