COMPORTAMENTO SÍSMICO DE UM PAVILHÃO PRÉ-FABRICADO DE BETÃO ARMADO

Nádia Batalha Estudante de Doutoramento CONSTRUCT- LESE Faculdade de Engenharia da Universidade do Porto	Hugo Rodrigues Prof. Adjunto RISCO, ESTG, Instituto Politécnico de Leiria	Humberto Varum Professor Catedrático CONSTRUCT- LESE Faculdade de Engenharia da Universidade do Porto	Paulo Fernandes Prof. Coordenador CERIS, ESTG, Instituto Politécnico de Leiria	Romain Sousa Investigador ESTG, Instituto Politécnico de Leiria
---	---	--	--	--

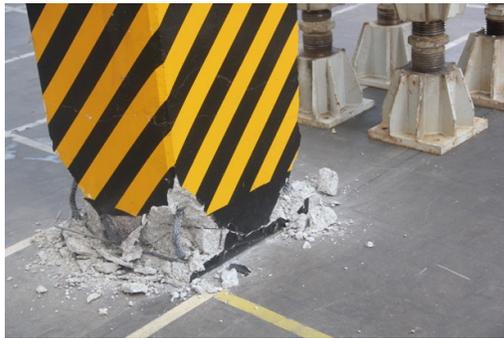
a) Rótula plástica com encurvadura dos varões num pilar central

Figura 1 – Exemplos de rótulas plásticas em pilares.

A formação de rótulas plásticas na base dos pilares é um dano comum em estruturas pré-fabricadas de betão armado. Liberatore *et al.* [4] referiu que mais de 40% dos edifícios analisados, devido ao sismo de 2012 na região de Emilia Romagna (Itália), apresentavam rótulas plásticas na base dos pilares. Também Posada & Wood [10] referiram-se às rótulas plásticas na base nos pilares como um dano estrutural bastante frequente e Casotto *et al.* [13] referem as rótulas plásticas como resultado de uma inadequada pormenorização da secção do pilar. A Figura 1a) ilustra em detalhe uma rótula plástica com encurvadura da armadura de compressão, enquanto na Figura 1b) ilustra destacamento severo do betão, provavelmente devido à formação de uma rótula plástica.

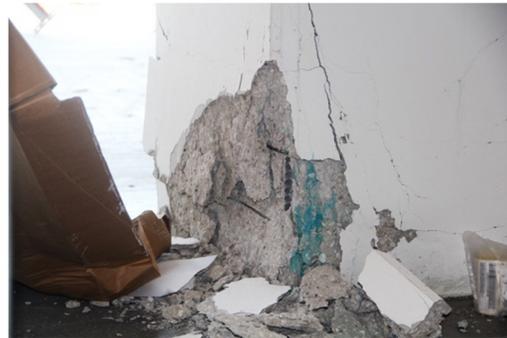
b) Destacamento do betão

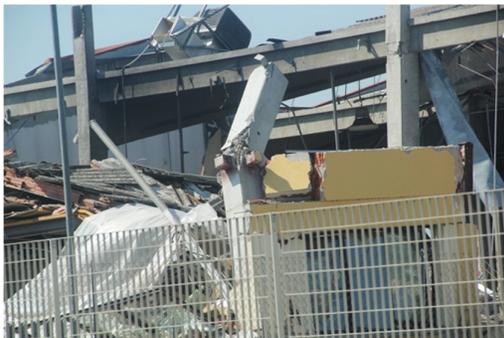
a) Formação de pilares curtos devido à interação com paredes de alvenaria de altura irregular

Figura 2 – Danos verificados em pilares.

Outro dano relacionado com os pilares é a formação de pilares curtos. Este fenómeno é causado pela disposição dos painéis de enchimento, novas construções adjacentes sem uma adequada junta sísmica, paredes contíguas com diferentes alturas (Figura 2a) ou telhados do tipo dente de serra com vigas inclinadas [4], [12]. De facto, a maioria dos danos relacionados com a formação de pilares curtos está ligado a edifícios industriais com uma série de janelas no topo de paredes de alvenaria de cortina/painéis de revestimento [14]. Ao nível do topo do pilar, danos locais são comuns. De acordo com Liberatore *et al.* há dois tipos de danos no topo dos pilares: *i)* destacamento do betão que está a apoiar diretamente a viga; *ii)* dano na consola lateral que restringe o suporte no topo do pilar, recorrentemente chamado de 'garfo' (Figura 2b) [4].

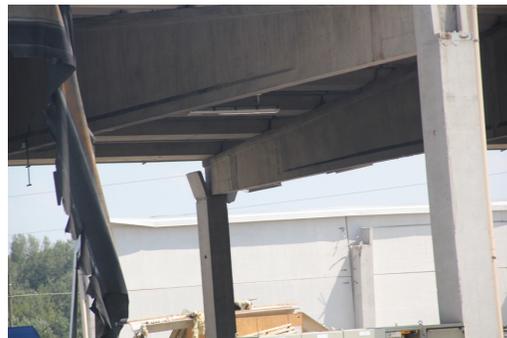
b) Colapso dos garfos no topo dos pilar devido a forças fora do plano

O destacamento do betão deve-se à espessa camada de proteção contra incêndio e à falta de uma interface entre os elementos de betão (pilar-viga), enquanto os danos nos garfos, que é um dano mais frequente, está associado à perda de suporte das vigas em relação aos pilares. Esta perda do suporte é mais comum de se verificar nos pilares centrais devido à limitada área de assentamento em cima do pilar e, numa situação de sismo, os deslocamentos entre as vigas e os pilares excedem o comprimento disponível levando a que a viga caia [7]. A Figura 3a) mostra um exemplo de perda de suporte do pilar (circulado a vermelho) devido à falha do suporte.

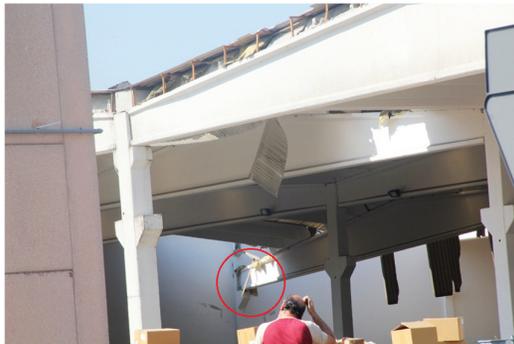
a) Perda de suporte da viga em relação ao pilar

Figura 3 – Danos verificados em vigas.

Tendo em conta o que já foi descrito, os danos verificados em vigas não são danos frequentemente observados. A principal causa que envolve danos em vigas é a perda do seu suporte, situação essa que foi previamente mencionada. Esta vulnerabilidade sísmica tem como principal causa a falta de uma adequada ligação viga-pilar, prática essa que também pode prevenir o destacamento do betão nessa zona crítica [4], [11].

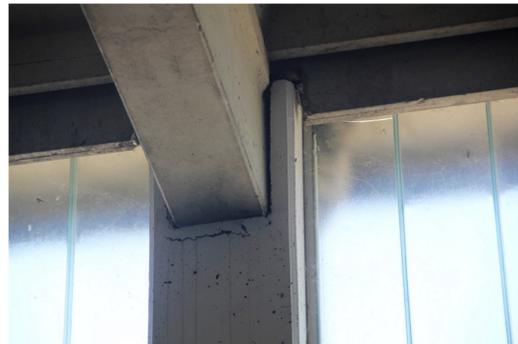
b) Rotação da viga

Outro problema associado às vigas é a sua rotação como a Figura 3b) ilustra. Este problema está associado com os painéis da cobertura, especificamente com a falta de ligação destes. Em muitos casos o colapso do telhado é uma consequência da falha das vigas [5]. Bournas *et al.* [7] reportou que 25% dos edifícios industriais pré-fabricados dimensionados sem a consideração da ação sísmica, colapsaram parcialmente ou totalmente ao nível da cobertura e respetivas vigas de assentamento.

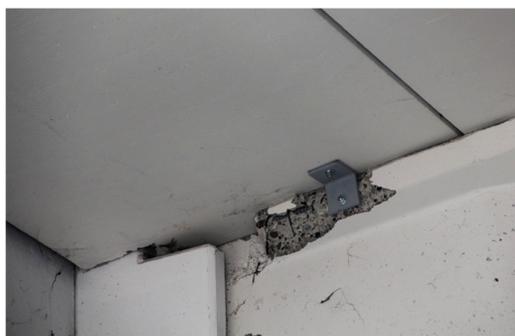
a) Dano na viga devido a ligação entre cobertura e viga

Figura 4 – Detalhe de danos nas ligações.

As ligações entre os elementos estruturais são aspetos cruciais nas estruturas pré-fabricadas [5]. Por sua vez também é a fonte de muitos problemas. Muitos autores referem-se às ligações nas estruturas pré-fabricadas como a fonte dos danos estruturais [2], [5], [7], [15]. Os danos mais severos relacionados com as ligações entre: viga-pilar, cobertura-viga, pilar-fundação e entre painel de revestimento-elemento estrutural. Belleri *et al.* [16] referem a perda de suporte das vigas e consequente queda devido à falta de ligação mecânica como mecanismo de transferência de carga sísmica entre viga-pilar e cobertura-viga como um dos danos mais graves durante o sismo de Emilia Romagna (Itália). Este tipo de colapso é mais representativo a estruturas pertencentes à categoria A. A Figura 3a), apresentada anteriormente, é um bom exemplar de uma inapropriada ligação em a viga e o pilar, e com consequente queda dos elementos da cobertura. Bournas *et al.* [7] referem-se à falta de capacidade de acomodar deslocamentos relativos na ligação entre viga-pilar sem perder o apoio da viga em relação ao pilar ou uma adequada transferência das forças laterais do pilar até à fundação sem perder capacidade, como os principais problemas nas ligações. Relativamente às coberturas, os flexíveis são os mais utilizados devido à ausência de ligação mecânica entre as juntas, de modo a que as ações sísmicas são diretamente transferidas para as vigas primárias, que em alguns casos excedem sua própria capacidade fora do plano e colapsam. Figura 4a) ilustra um dano numa viga devido à ligação viga-cobertura.

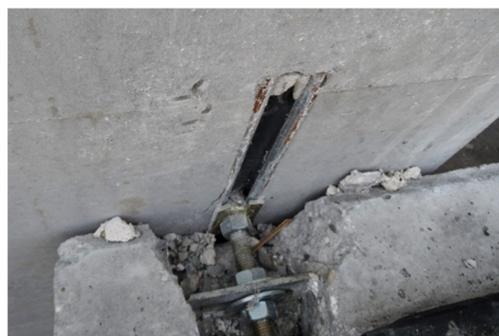
b) Detalhe de dano em ligação entre painel de revestimento e pilar (elemento estrutural)

[16], [18]. Bournas & Negro [19] descreve que na maior parte das inspeções aos edifícios, estes apresentavam danos ao nível dos painéis de fachada devido à insuficiente capacidade de acomodar deslocamentos, o que resultava no derrube dos painéis de revestimento. As ligações tipicamente utilizadas eram as ancoragens, cantoneiras ou perfis em C. Estes dispositivos foram dimensionados para transmitir as cargas verticais do painel (peso próprio) e qualquer carga fora do plano para o elemento de suporte. Contudo, num evento sísmico este tipo de edifício é submetido a elevadas forças ao nível dos pisos e elevadas forças de inércia fora do plano que levam a que as ligações falhem, uma vez que não foram projetadas para tal. Na Figura 4 estão representados dois tipos de danos em ligações. A Figura 4a) representa danos na viga devido à falha no funcionamento da ligação entre a cobertura e a viga de suporte enquanto na Figura 4b) está representado um detalhe do dano a nível da ligação entre um painel de fachada horizontal e o elemento de suporte (pilar).

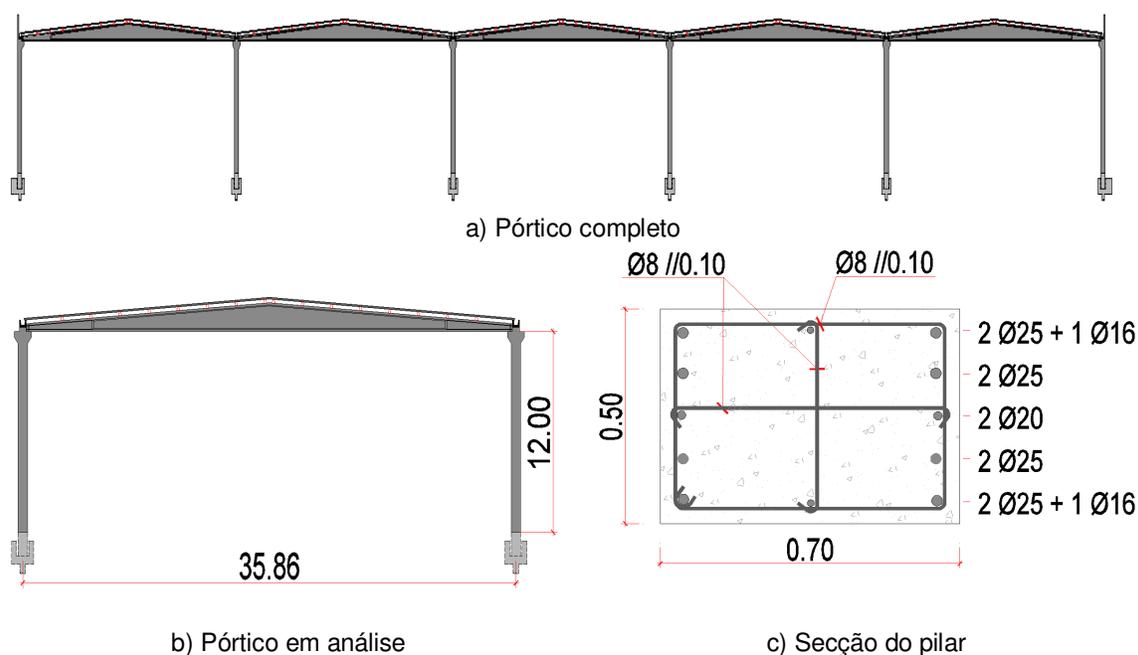
Figura 5 – Representação da estrutura em análise.

A estrutura original do edifício industrial pré-fabricado de betão armado é constituída por um piso com um sistema porticado de vigas e colunas. Em planta, o edifício tem uma área de $179,3 \times 180 \text{ m}^2$ com uma altura de 12 m. O edifício é formado por 5 vãos na direção x (Figura 5a) com um comprimento de 35.86 m cada (Figura 5b) e 15 vãos na direção y com 12 m de comprimento cada.

A estrutura é constituída por pilares de 12 m de secção retangular – $0,70 \times 0,50 \text{ m}$ (Figura 5c) com um recobrimento de 40 mm. O betão utilizado nos pilares foi o C40/50 e o aço foi o A500 NR-SD. As vigas são pré-esforçadas com **seção variável em I, como a** Figura 5b) ilustra, com um comprimento de 35.32 m e 30 mm de recobrimento.

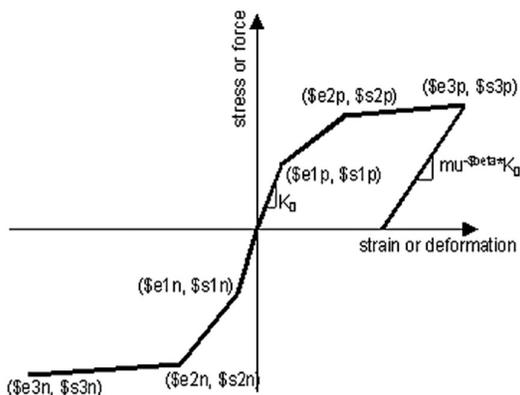
Figura 6 – Gráfico força/deformação do material histerético no *Opensees*

As ligações entre vigas e pilares foram modeladas segundo o trabalho de Fischinger *et al.* [20]. Os parâmetros da ligação apresentam-se na Tabela 3. Foi utilizado um material histerético (Figura 6) – *uniaxial Material Hysteretic*

Char. Point	F [kN]	u [mm]
1	121	1.5
2	168	9
3	241	30
Parâmetros		
<i>pinchX</i>	0.67	
<i>pinchY</i>	0.5	
<i>damage1</i>	0.0	
<i>damage2</i>	0.035

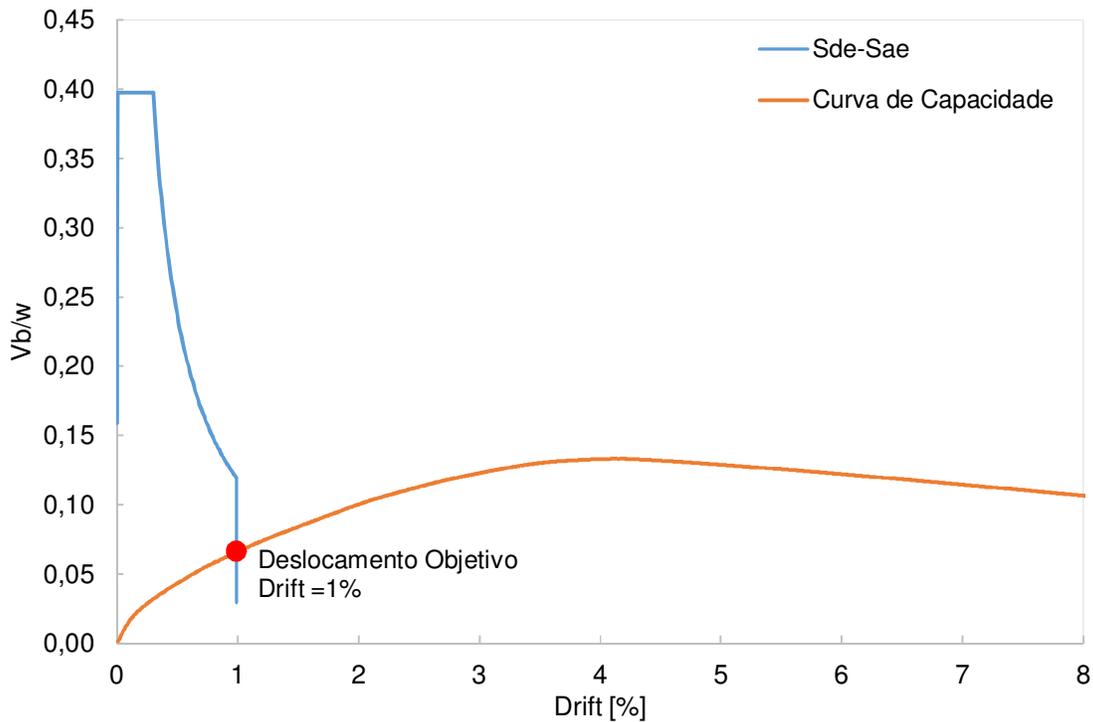
Figura 7 – Curva *Pushover*

A análise *pushover* foi feita aplicando uma força equivalente lateral ao nível do primeiro piso, ou seja, onde a massa foi introduzida, a fim de simular as forças induzidas pela componente horizontal da ação sísmica. A curva *pushover* obtida está representada na Figura 7. Pode-se concluir que a cedência ocorre para um *drift* de aproximadamente 4% que corresponde a um corte basal de, aproximadamente, 357 kN. O deslocamento objetivo foi obtido através da aplicação do método N2, descrito no Eurocódigo 8 (CEN, 2014).

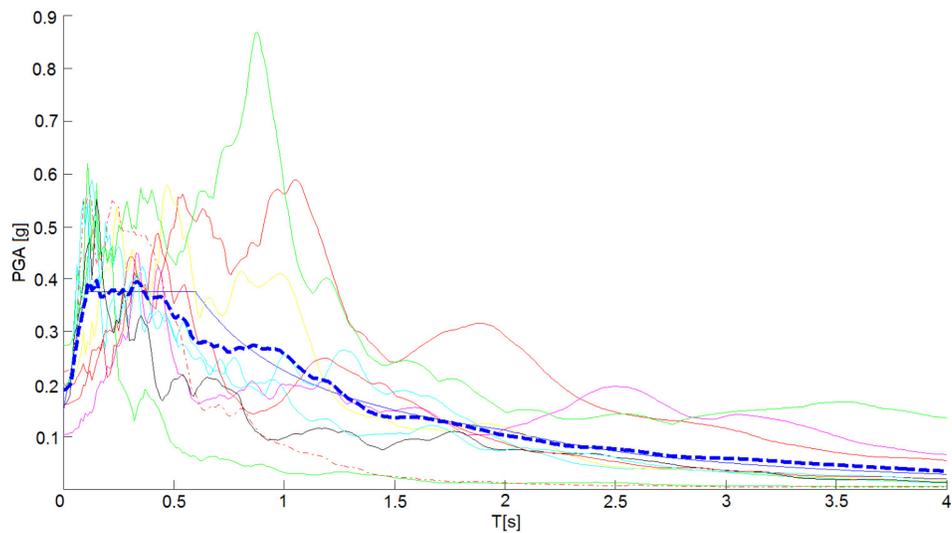
a) Tipo 1

Figura 8 – Espectro elástico das acelerações do solo utilizadas

Para a análise dinâmica não-linear foi utilizado um conjunto de 20 acelerações do solo que foram selecionadas através de eventos sísmicos reais de acordo com o método de Araújo *et al.* [21]. As acelerações foram divididas em 10 registos do tipo 1 (Figura 8a) e 10 registos do tipo 2 (Figura 8b). Foram aplicadas acelerações unidireccionais do solo para cada análise. O espectro elástico correspondente está representado na Figura 8.

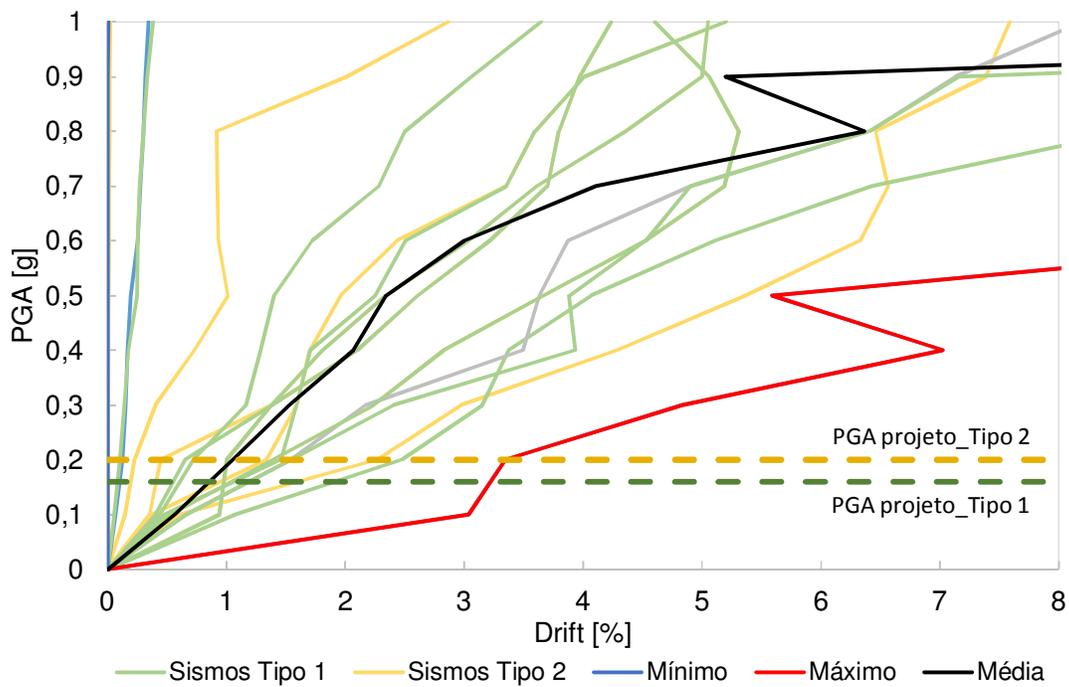
Na Figura 9, as linhas representadas a verde correspondem aos sismos do tipo 1 e a amarelo correspondem aos sismos do tipo 2. É notável que para uma mesma aceleração os sismos do tipo 1 provocam um deslocamento significativamente mais gravoso que os sismos do tipo 2. Por exemplo, para uma aceleração de 0.1 g os sismos tipo do 1 provocam um *drift* máximo de 3.03% e os sismos do tipo 2 provocam um *drift* máximo de 0.94%, que corresponde a um valor 3 vezes inferior.

Figura 9 – Gráfico PGA vs *Drift* para os diferentes sismos considerados na análise da estrutura

Para uma melhor compressão da análise dinâmica não-linear, onde a Figura 9 representa graficamente o *drift* que as acelerações dos diferentes sismos provocam na estrutura, uma análise em termos de valores máximos, mínimos, média, mediana e desvio padrão (Tabela 4 e Tabela 5) foi feita para que fosse mais claro retirar ilações da mesma. Assim sendo, analisando a Figura 9 e as tabelas Tabela 4 e Tabela 5 é bastante claro que a ação sísmica do Tipo 1, caracterizada no EC8 como sendo os sismos 'afastados', tem para o mesmo nível de aceleração de pico um maior impacto na estrutura em estudo do que os sismos Tipo 2, considerados como 'próximos'.
